Des restaurations ?

Les soupçons de Bernard Ravenel

Réfections attestées

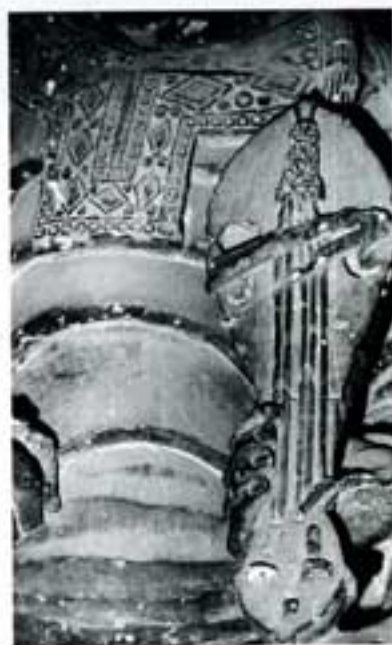
La longueur de l'archet (en partie disparu) est contestée.

D11 « Parmi tous les rebecs ovales observés au XII^e siècle, avec leurs archets respectifs (soit 10 documents), aucun ne montre cette association d'un rebec de taille moyenne avec un archet court. »¹⁴

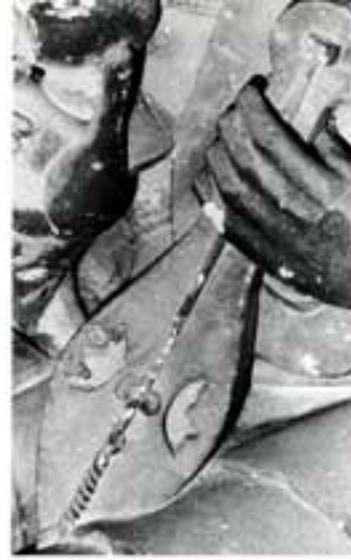
Les ouïes en C font leur première apparition. Leur état de dégradation peut pourtant suggérer leur authenticité.

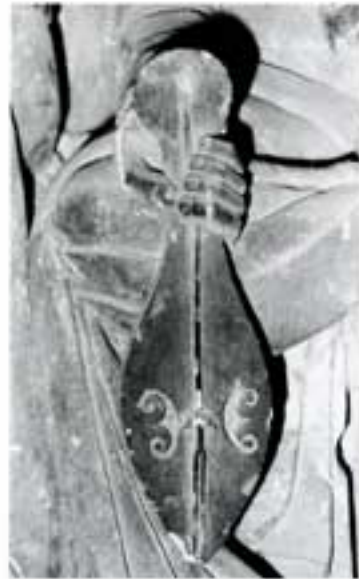
Les ouïes les plus inouïes, apparaissent avec trois siècles d'avance.

G11 « [...] sur la table de celui-ci sont dessinées deux ouïes en forme de C inversé ; dans notre fichier iconographique du rebec, du X^e au début du XVI^e siècle (109 documents), c'est le seul exemple d'ouïes disposées de cette manière. C'est également

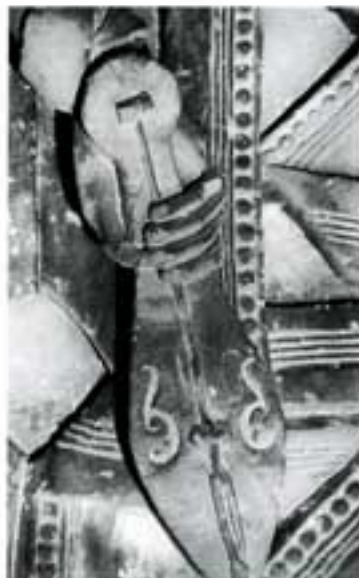
Le dessin des ouïes suggère encore les motifs baroques.

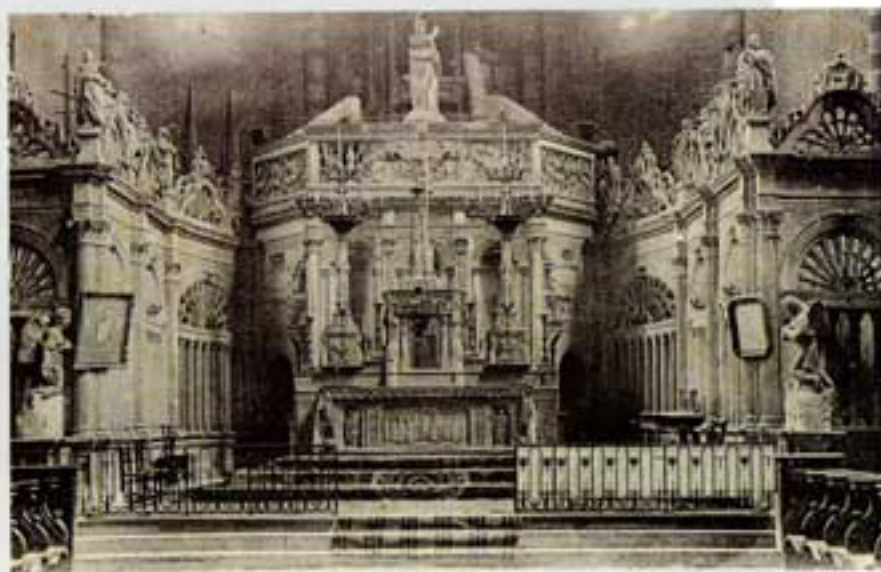
Le retable de Moissac s'est allégé depuis le temps des premières cartes postales.

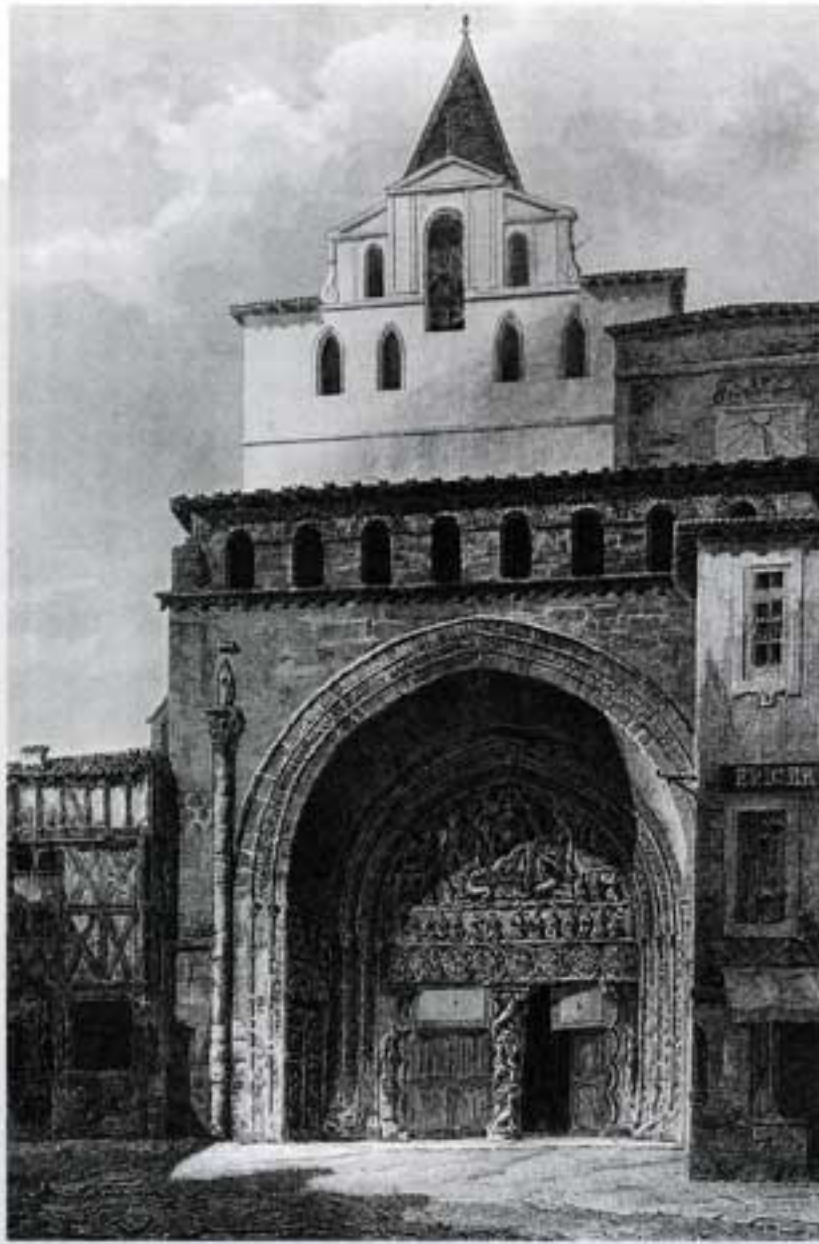
1829-1830. Crépissage du fronton du clocher de l'abbatiale de Moissac. Gravure de Chapuy (1832).

Abbatiale Saint-Pierre avant 1850. Dégagement des abords. Acquisition de deux maisons. Gravure de Rauch.

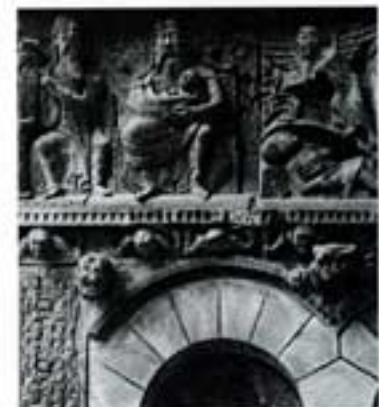
En-dessus : Ce personnage réapparaît autour de 1925.

corniche est à l'état de pierre brute. À partir de 1925, on voit apparaître dans cet angle de la corniche un personnage en modillon, calqué sur ses voisins. Au-dessus de sa tête, le haut de corniche a été travaillé en continuité avec la partie droite. Cette restauration n'est signalée nulle part. Le sculpteur André Abbal, revenu à Moissac, où il avait passé son enfance, afin de réaliser le monument aux morts, en eût été fort capable, mais ce n'est là qu'une hypothèse.

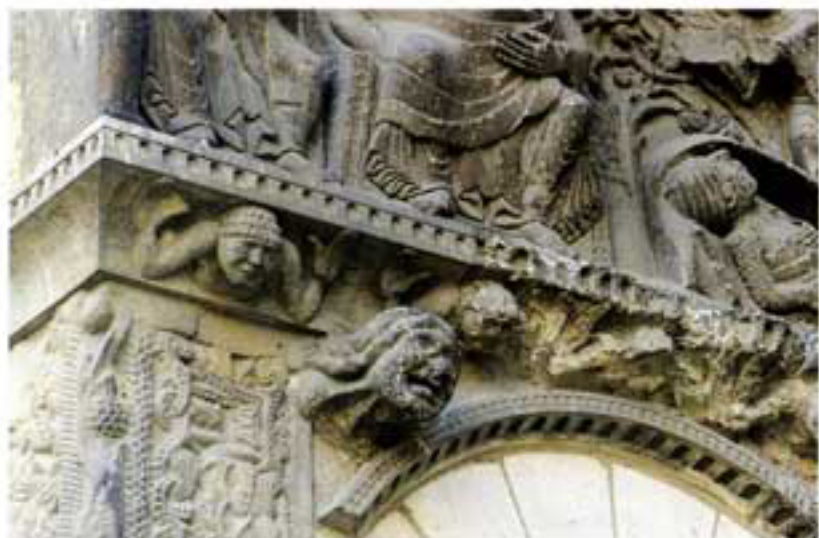
Le personnage exposé aux intempéries est intact, tandis que des telamons à l'abri sont en piteux état.

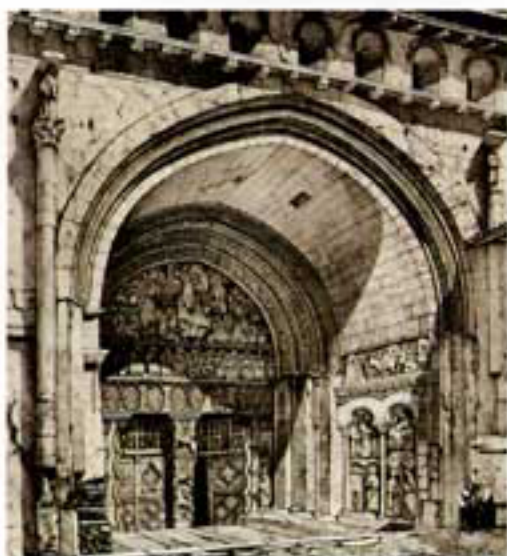
Examinons le porche plus de 150 ans après la réalisation de cette gravure. Gravure extraite de J. Taylor, A. de Cailleux, Voyages pittoresques et romantiques dans l'ancienne France, 1834.

Pour cette partie d'ouvrage, les documents retenus remontent à la première moitié du XIX^e siècle, autour de 1830. Il s'agit de gravures, témoignages dont la crédibilité est parfois discutable, le sens artistique ayant pu l'emporter sur la volonté de transmettre des images réalistes. Cependant, les trois documents sont formels sur l'état de délabrement de la partie la plus exposée, soit la double bande

en arabesque formant un angle extérieur. Le chroniqueur corrobore ce fait : « cette double bande, qui jadis descendait jusqu'au socle, est tellement ruinée par le temps, ou plutôt par le marteau destructeur, qu'on n'a pu réparer cette mutilation et y substituer des pierres unies, qui attendent une main assez intelligente pour raccorder la partie inférieure avec la supérieure »⁴⁷.

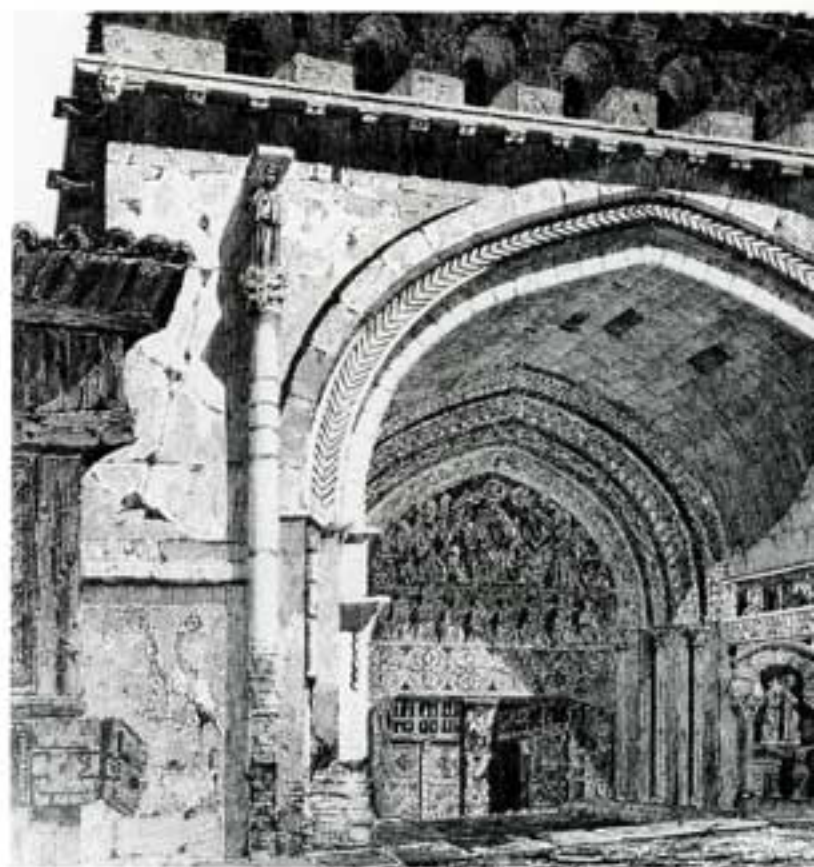
Il est peu probable que Gaucherel ait vu le porche de Moissac. Sans doute connaissait-il bien mieux la gravure de Dauzats.

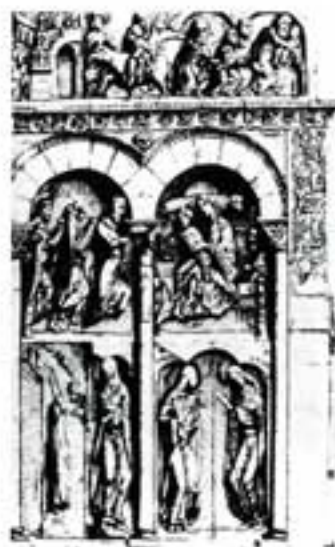
L'ange Gabriel est en bien triste état. Le sculpteur Perrin sera chargé de le « ré-inventer ». Dessin de Chapuy.

même angle! Une autre gravure, de Chapuy, nous montre l'ange Gabriel avant la restauration de 1855. Son état de délabrement est tel que Dauzats aura sans doute préféré dessiner à sa place une tour. Le mauvais état de la double bande en arabesque est de nouveau attesté; elle sera reprise par les ateliers de Viollet-le-Duc, une restauration de grande qualité, à peine discernable aujourd'hui.

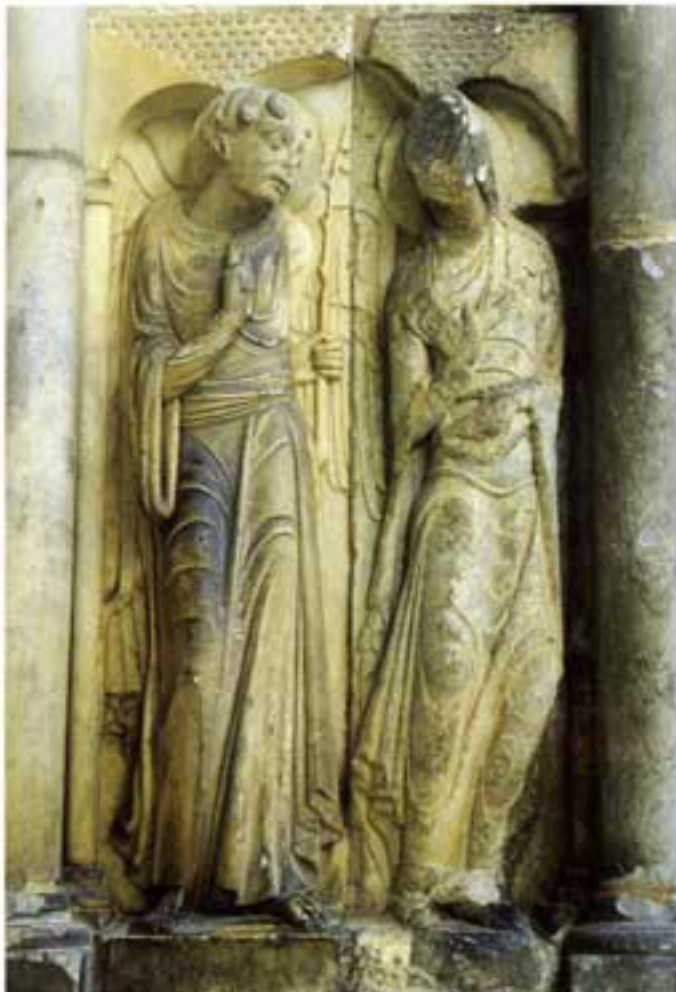
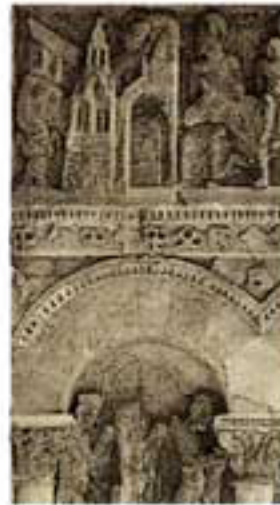
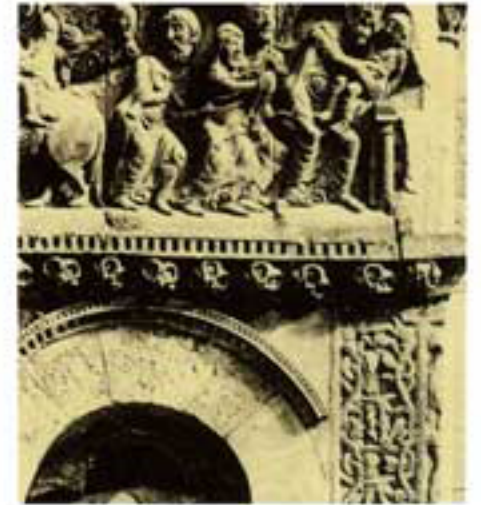
L'ange Gabriel, à gauche, recréé par le sculpteur Perrin.

Des motifs quadrilobés réapparaissent autour de 1925.

au-dessus de l'arcature de droite a disparu! Au début du XX^e siècle, les cartes postales nous apprennent que: le haut de l'arcature droite a fait l'objet de quelques « attentions », on a crépi l'arc et la pierre au-dessus du chapiteau du milieu, et l'extrémité gauche de l'arcature de gauche vient d'être refaite. Mais cette fois, ce sont trois motifs quadrilobés qui ont disparu.

Les clichés pris à partir de 1925 témoignent de la réapparition de la décoration des arcatures droite et

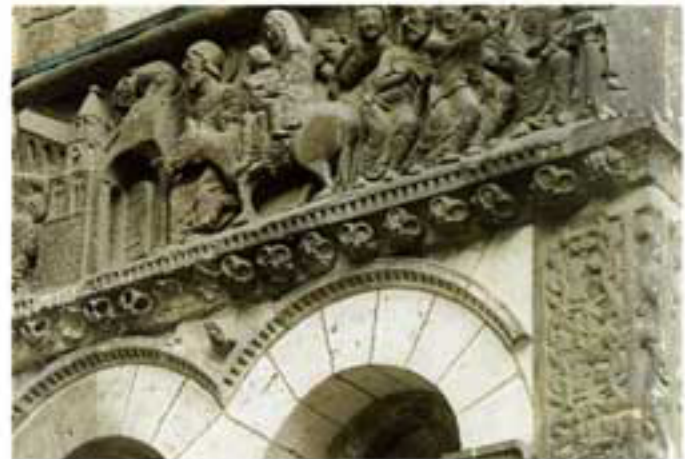
Les motifs quadrilobés exposés aux intempéries sont aujourd'hui en meilleur état que ceux qui sont abrités.

gauche, et des motifs floraux. Ces restaurations ont été effectuées avec autant d'adresse que la sculpture du personnage en modillon de la corniche de gauche. Plus tard, des moulages en polyester remplaceront, sous l'arcature de droite, les sculptures qui feront l'objet d'un traitement conservatoire.

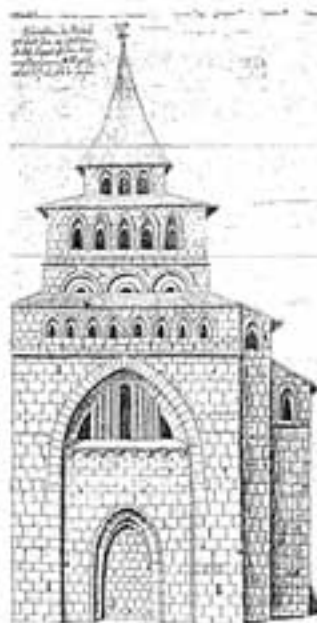
Ci-contre : *Porte murée,
façade occidentale.*

Côté occidental, Beaumesnil représente une porte murée. Peut-être cette donnée est-elle à prendre en compte dans la discussion relative au déplacement supposé du tympan, que certains his-

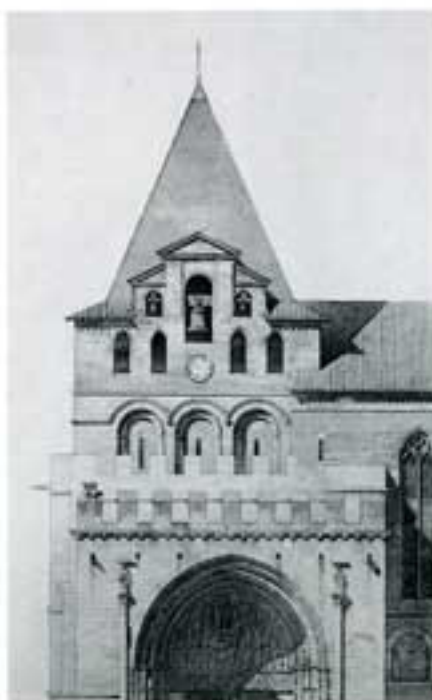
*Ce projet de Viollet-le-Duc verra le jour.
Photo Patrick Cadet CNMHS.*

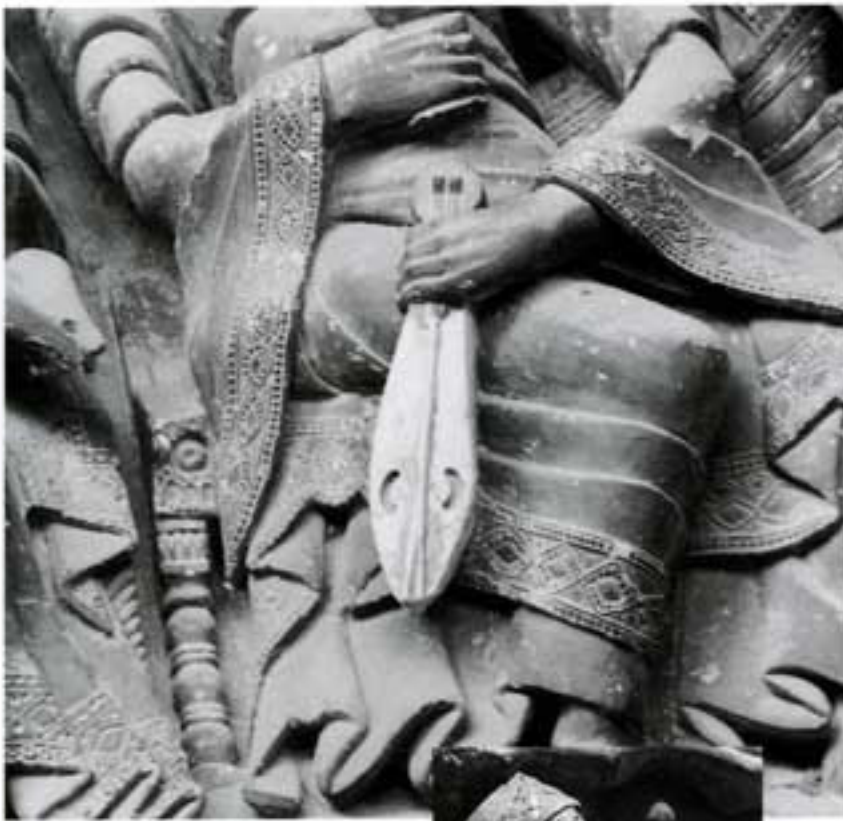
Aucun doute...

Cet instrument résulte d'une restauration.

La restauration du rebec D12 est on ne peut plus visible. Elle résulte peut-être d'un essai des ateliers Violletle-Duc, si l'on en croit un dessin préparatoire pour *Les Voyages pittoresques* que l'on doit à Dauzats (musée du Berry, Bourges, fonds de Girardot), dans lequel l'instrument ne semble pas figurer. Je n'ai pu malheureusement consulter l'original de ce dessin en restauration dans les ateliers des Musées nationaux.

Deux autres observations sont nettement visibles depuis le sol. L'instrument situé en D12 est nettement plus blanc que tout le reste de la sculpture, et son étude à la jumelle infirme son authenticité. De même, deux têtes de vieillards en G6 et G1, sont manifestement en terre cuite ou dans un matériau approchant, ainsi que les phalanges de la main gauche du vieillard D3. Les seules restaurations visibles dans le tympan sont donc la tête du vieillard G6, la tête du vieillard G1, les doigts du vieillard D3, le rebec D12.

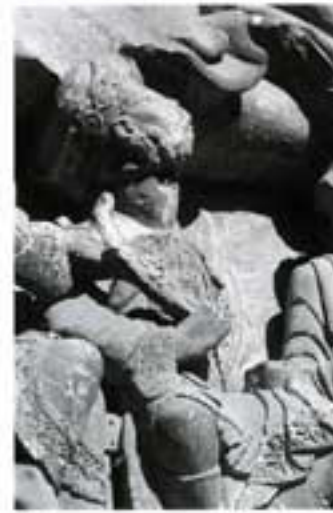
Tête refaite du vieillard G1, à nouveau endommagée.

La tête du vieillard G1 a été fortement endommagée, probablement en même temps que le pied droit du Christ, et ne donne pas lieu à réflexion particulière. En revanche, la tête du vieillard G6 est en très bon état,

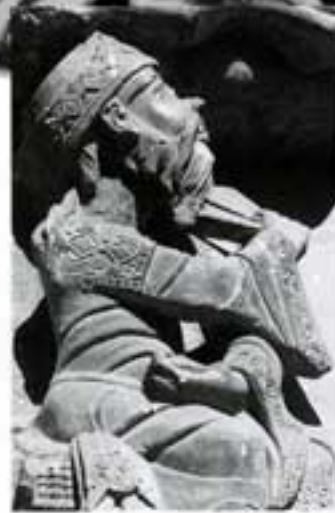
Tête refaite du vieillard G6.

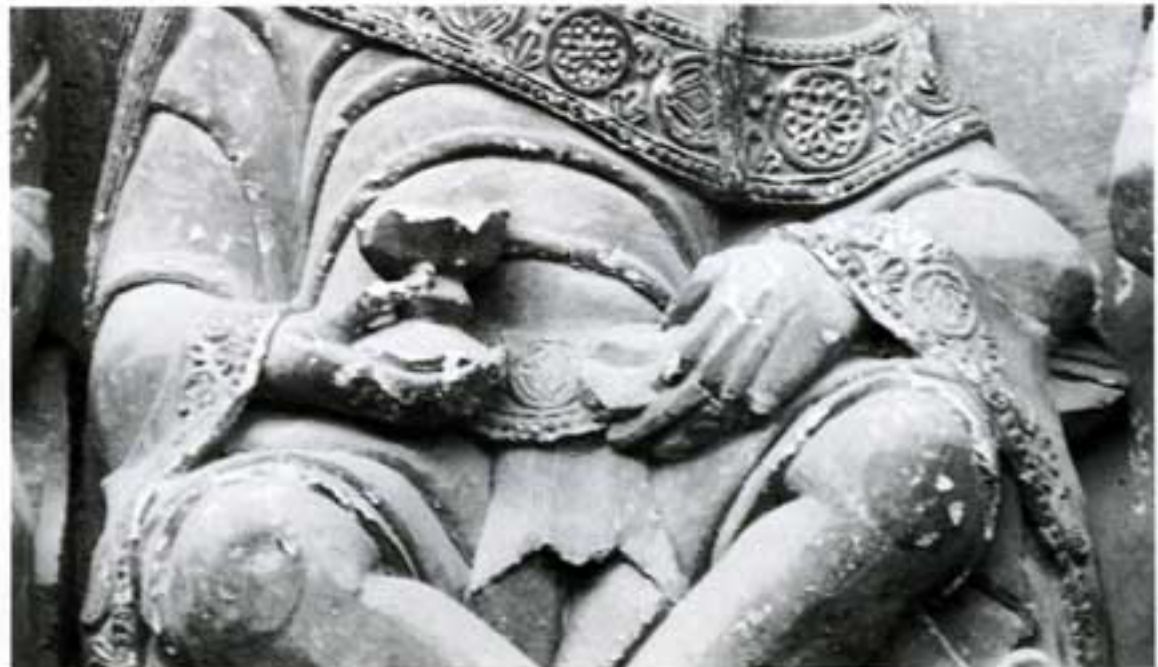
Les doigts de ce vieillard ont été rallongés. Un peu trop d'ailleurs...
